## NPO 法人 道普請人ケニア事務所およびルワンダ事務所における 夏季インターンシップ

文責 新城 政昂  
SHINJO Masataka  
修士課程 1 年

#### 1.2 土のう工法を用いた道直し事業

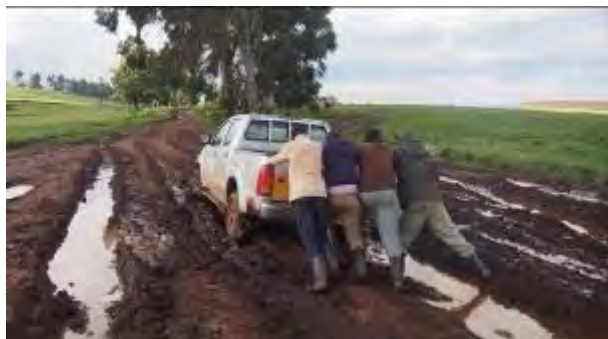
ケニア共和国では、未だに未舗装の道路が多数存在し、雨季になると泥濘化し通行不可となる道路が多く存在している（写真 1）。本現場は、ケニア共和国ナニユキ地区ケニア山付近に位置し、CORE ケニアスタッフ、現地農民グループとともに、土のう工法を用いた道直しを実施した。土のう工法は、福林・木村<sup>1)</sup>によって開発された、十分締固められた土のうが有する大きな耐荷力を利用した未舗装道路の補修工法である。土のう袋に粒度分布のよい土が中詰めされた状態とする。十分詰め締固められた土のうに外力が作用すると、中詰め材は正のダイレイタンスを起すが、これを土のう袋が拘束し引張強度が発揮されるため、土のうは高い強度を発現する。土のう袋を補修箇所に敷き詰め、表層にグラベルを被せる。この作業と並行し、排水経路と側溝を作る。これにより、雨季でも泥濘化せず高い耐久性の道路にすることができる。資材の調達、費用負担や土のうの作製、設置といった一連の作業は、CORE ケニアスタッフと共に行った。

写真 1 身動きが取れず協力して押し出す姿

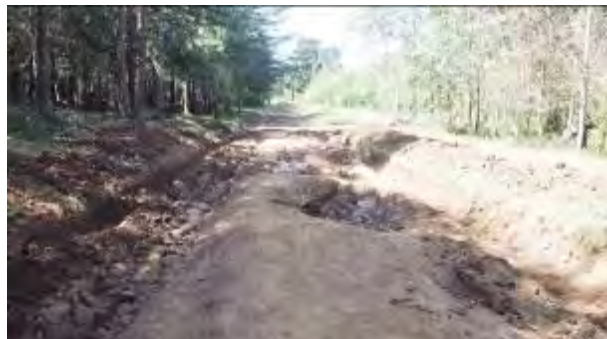
当該事業地では、現場付近に植生に適している土地がある。しかし、写真 2 に示す通り、その植物を輸送するために重要な道路が通行不可能な状態となっている。収穫物を市場へと輸送できず、収入を得

写真 2 施工前の状態

写真 2 に示す通り，施工対象の道路は通行が困難な状況である．雨季に未舗装の道路を通過すると，部分的に深い轍が形成され，車両が通過するとタイヤがスリップして抜け出せない，という現象が度々生じている．そこで，土のう工法を用いて通行性を確保すること，側溝を作製し排水機能を確保することを目標とした．以下に，施工過程を示す．

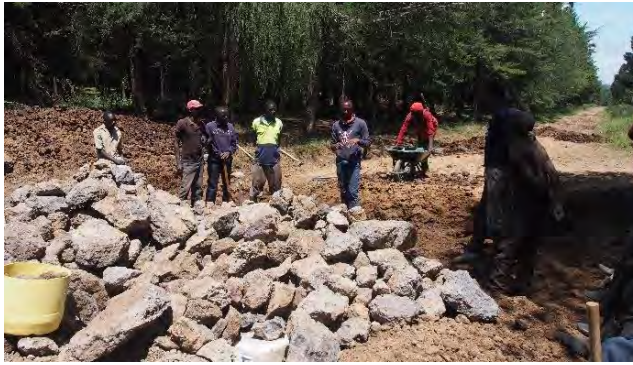
作業グループは，土のう袋を締固める班，土のうの運搬を行う班，側溝や排水路を作製する班（写真 3）に分かれた．排水路の部分は，下層部に粒径の大きい石を敷き詰めた後，粒径の小さな石を敷き詰めた．これにより，道路の排水性を高めることができた．

写真3 排水路作製班

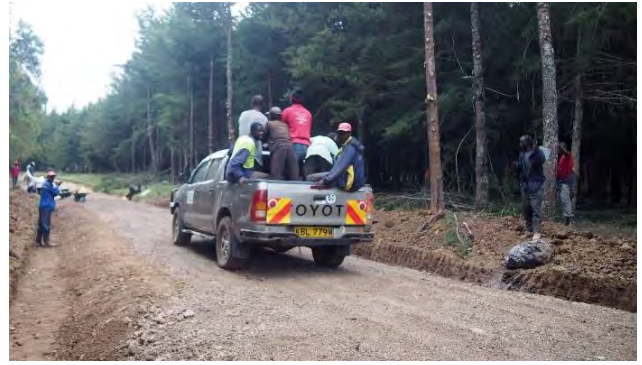
最終日は，路面・側溝の整備に加え，排水溝を作製した．農民グループの人々の作業は，初日から変わらず非常に精力的であり，作業速度も初日に比べ速くなっていると感じた．作業終了後，通行可能であるか確認するため，数回施工箇所を試験走行した結果，問題なく走行できることを確認した（写真 4）．

写真4 施工完了後

本施工現場は、Kenya Forest Services Officeの方々が使用するのみならず、他の道路とのアクセスを確保するためにも非常に重要な道路であった。そこで、福林・木村により開発された土のう工法を用いて、総施工距離36mの道路を補修した。なお、本施工現場は施工完了後も定期的な点検を行う必要がある。特に、排水性を常に確保するために側溝のチェックは重要であり、注意して管理しなければならない。今後の予定として、CORE ケニアスタッフにより、定期的に通行性が保たれているか点検する予定である。

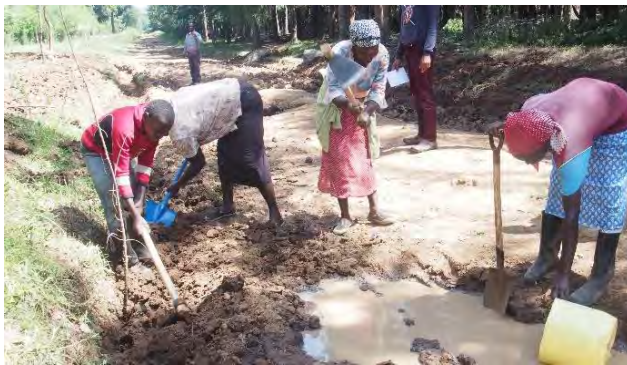
水たまりの除去作業

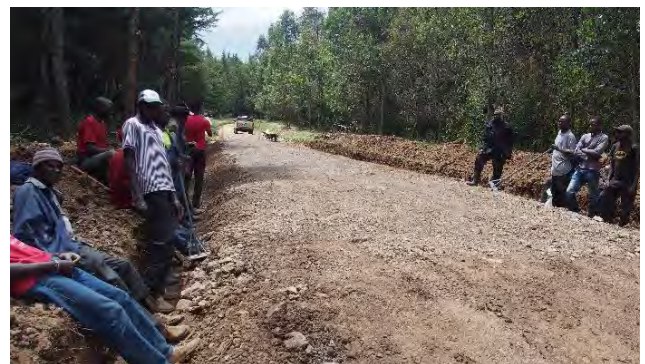
施工終了時

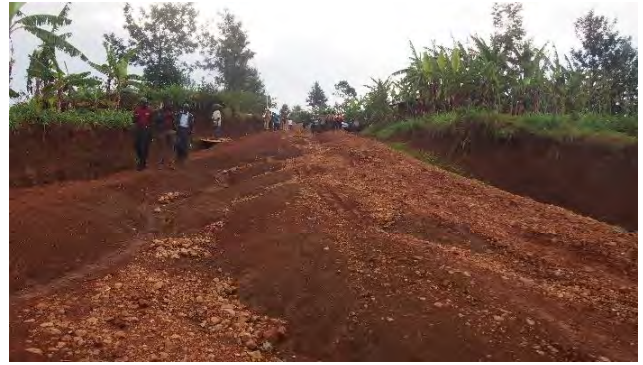
ルワンダ共和国は、東アフリカに位置する内陸国である。国土は、草原と多数の丘陵で構成されている（写真 9）。ルワンダ共和国も、ケニア共和国と同様に、未舗装の道路が多数存在している。そのため、雨季になると、全国各地の村落の病院や学校へのアクセスが絶たれる事態が頻繁に発生している。また、ルワンダ共和国では、数多くの坂道が存在しているため、車両による轍のみならず、雨水の流水により地盤が徐々にえぐり取られ（写真 10）、通行不可能な道路になることがある。毎年雨季になると、道路が通行できるのか、できないのかが住民たちにとって、大きな関心事の一つとなっている。本施工現場では、ケニア共和国でも使用した土のう工法を用いて施工を行った。また、今回の雇用は若年層の人々を対象とした。若年層の人々を雇うことにより、道普請人の理念である「医療と教育、自立の機会の提供」を実現することが可能である。現地の若者グループに道路整備に関する技術を身に付けてもらい、最終的には建設会社を設立し、現地住民の収入を向上させることが道普請人の目指す一つの目標である。

写真 10 雨水によりえぐり取られた道路

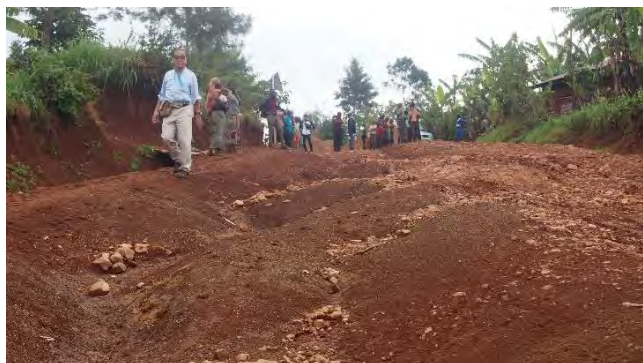
写真 11 に示す通り、施工対象道路は通行性が失われており、車両の通行が困難な状況である。ガションガ地区の施工現場は、地域の人々が病院へアクセスする際に使用される非常に重要な道路であり、雨季になると使用できない現状を改善したいという地域住民からの要望があった。現場の特徴として、車両が原因で生じた轍よりも、雨水の流水によりえぐられた箇所が原因となり、通行性が損なわれてい

ることが挙げられる。急勾配の斜面が原因となり、雨季を迎えると大量の雨水が表層の地盤を徐々に運び出しているのである。本施工現場では流水経路が固定されており、一部の箇所のみ局所的にえぐれている。そのため、排水方法には細心の注意を払う必要があった。加えて、ガシユンガ地区では、急勾配である坂道に対し、土のう工法が適用できるか不明である、というもう1つの問題があった。この問題は、渡辺専門家が最も懸念していた問題であり、渡辺専門家及びCORE ルワンダスタッフにより、幾度となく話し合いが実施された（写真 12）。

写真 11 施工前の現場（ガシユンガ地方）

施工実施人数は、CORE ルワンダスタッフ 1 名、インターンシップ生である谷さん、現地若者グループ 20 名の計 22 名である（写真 13）。総施工距離は 60 m である。ガシユンガ地方での施工は、勾配 10% 程度の坂道に対し、土のう工法が適用できるのか判断しなかった。度重なる議論の上、本施工現場ではセメントとグラベルを混合させ、強度を高めた土を、特に勾配が急な箇所に対して使用した。また、土のう工法は補修が必要なスポットのみを対象とし、適用させた。渡辺専門家は、施工終了から数か月後には、土のう袋が剥がれているのではないかと懸念しており、CORE ルワンダスタッフに施工完了後も現地住民と定期的な連絡を取り合い、現場の状況を確認するよう要請した。CORE ルワンダスタッフには、この要望を快く受けいれている。施工は、若者グループを 3 グループに分け、グループごとに毎日のノルマを与え、作業が効率よく進行するよう工夫されていた。また、各グループ 1～3 名の女性があり、ジェンダーバランスも考慮しながらの作業となった。

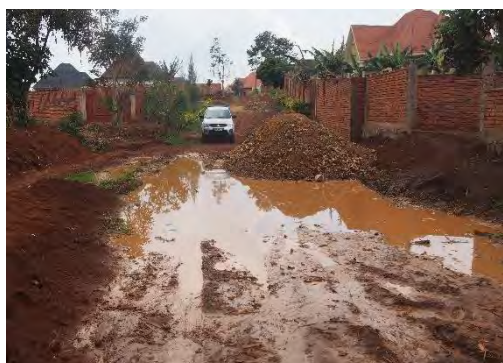
ギフング地方では、施工現場の両側が坂道となっており、降雨が発生すると最深部に雨水が流れ込み、大きな水溜まりが生じる。そのため、雨季には車も人も通れないほどの状態となる（写真 15）。本施工現場は学校や市場へと通じる重要な道路として、現地の人々に認識されており、住民からの早急な改善が望まれていた。渡辺専門家と CORE ルワンダスタッフは、排水路をどのように作製するかが最も重要な問題点であると捉えており、お互いに密に連絡を取り合い、問題の解決方法を模索していた（写真 16）。

写真 15 施工前の状態（ギフング地方）

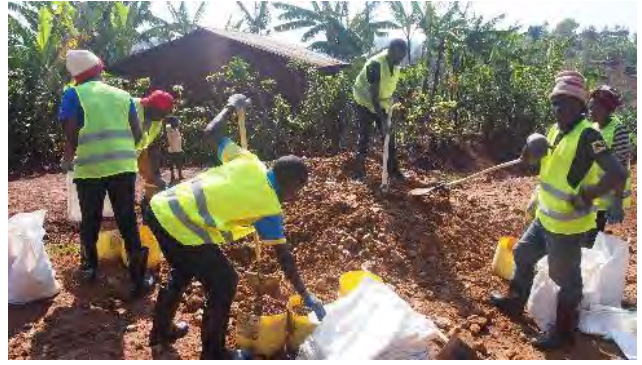
土のうを作製する姿

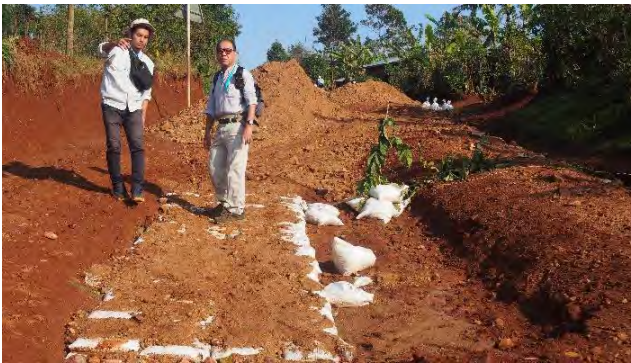
現場の状況を確認する渡辺専門家と谷さん

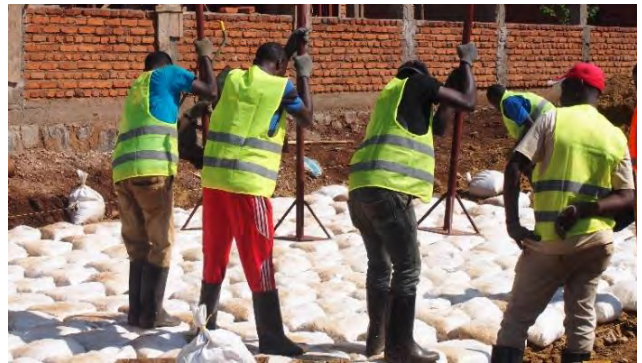
土のうのコンパクション作業

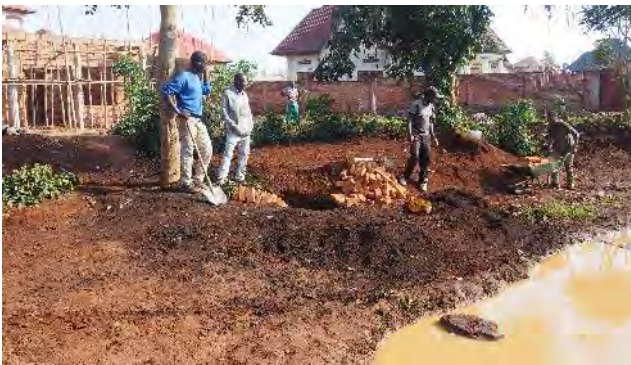
井戸の作製作業
