# エーヤワティ地域、ピャポン地区 カンター村

## カンター村

**施工実施時期：2013年10月15日～2014年10月14日**

**道路仕様：車両通過部レール状コンクリート舗装（厚さ10 cm）**

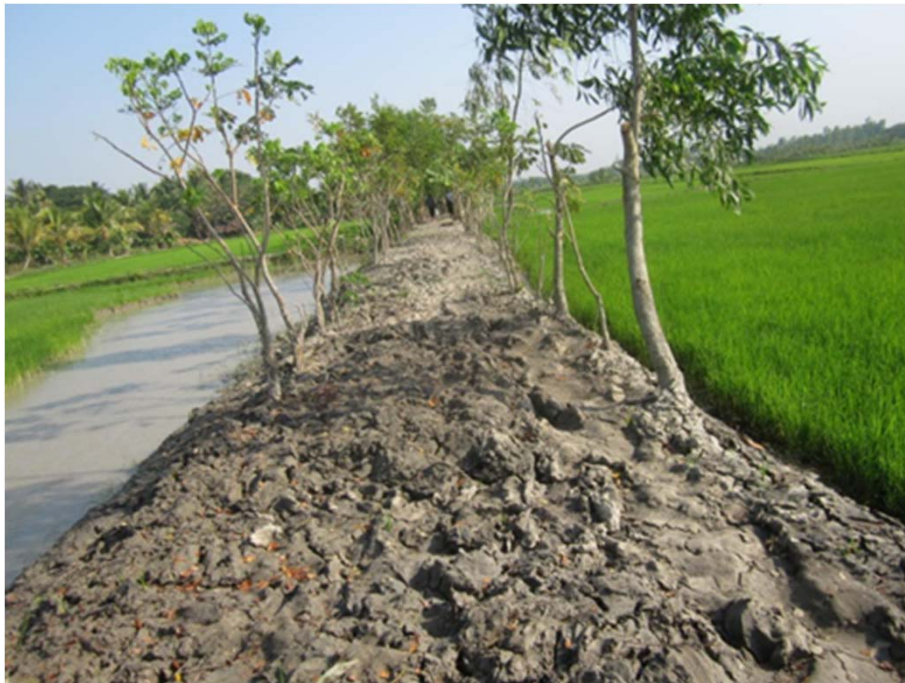
施工前

徒歩：45分

自転車：通行不可

バイク：通行不可

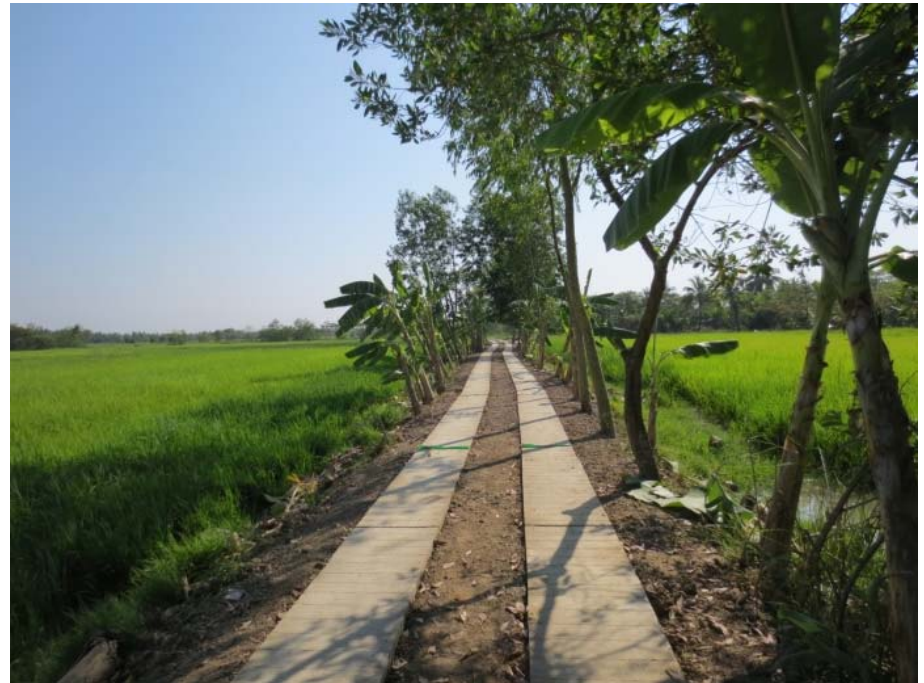
施工後

徒歩：17分

自転車：8分

バイク：4分

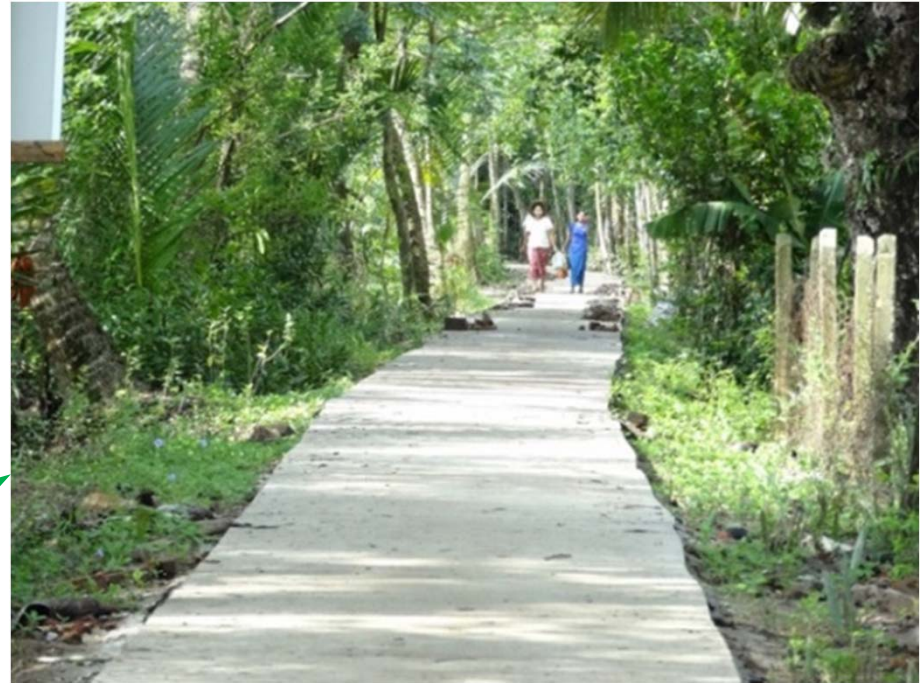
その後、コミュニティ  
の力のみで道路を補修

1. 雨季にもバイクや自転車なども通行可能になった。
2. 病院へすぐに行けるようになり、また、子供たちの通学時間が短縮された。
3. バイク通行可能となり、村人がバイクビジネスをはじめ収入向上につながった。
4. 2015年2月に他NGOからの資金助成を得て、コミュニティのみで道路補修工事を行った。

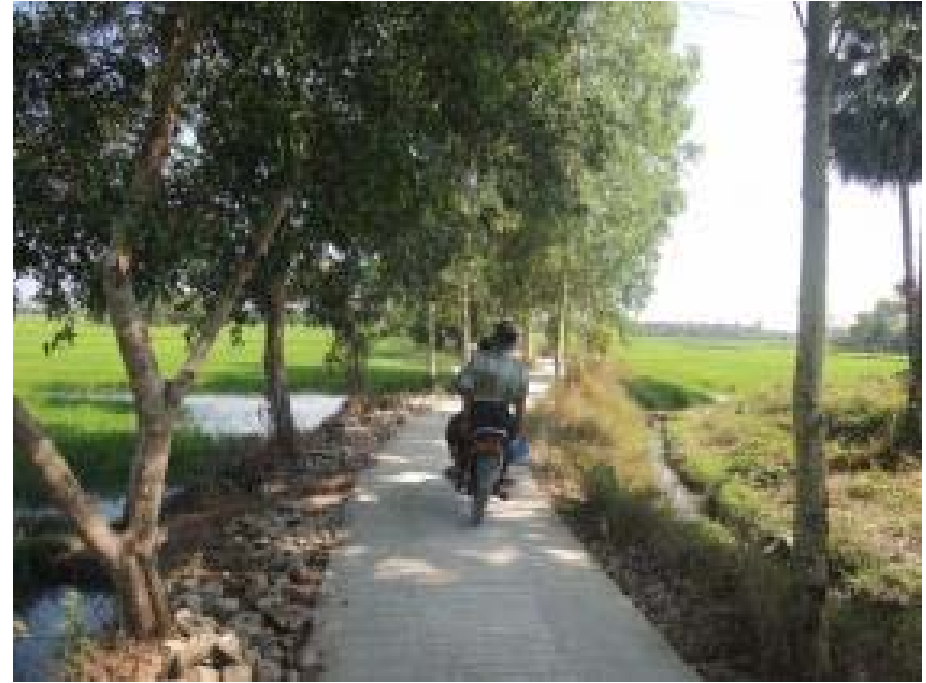
## バイク通行の様子

1. バイクが通年通行可能になり、バイクタクシービジネスが盛んになり村民の収入が向上した。
2. 市場、病院、学校、港へのアクセスが容易となった。
3. エーヤワティ地域行政により建設された橋の橋台部に土のう工法が採用された。

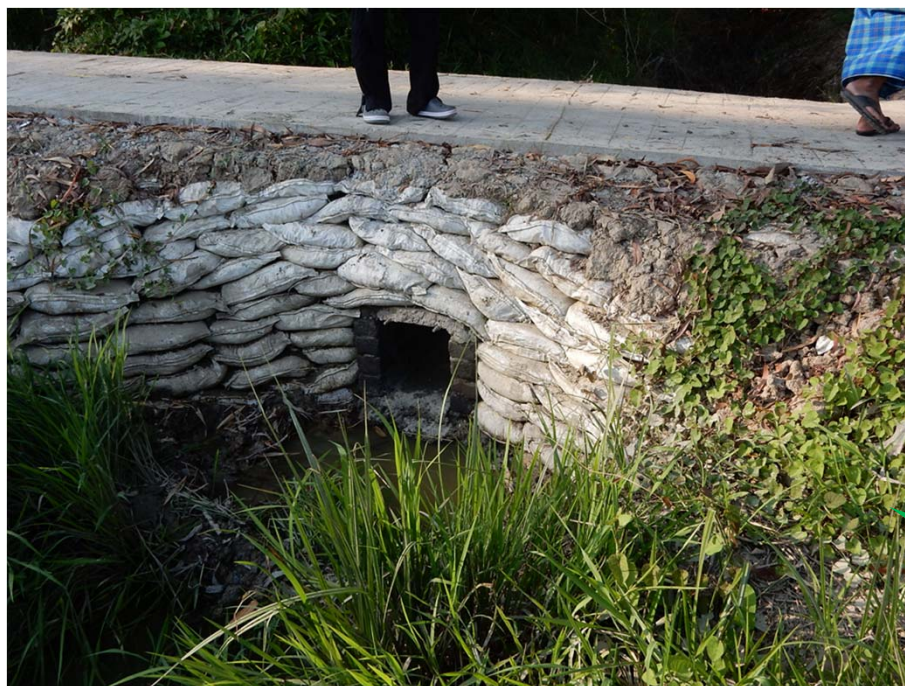
既設カルバート補強様子

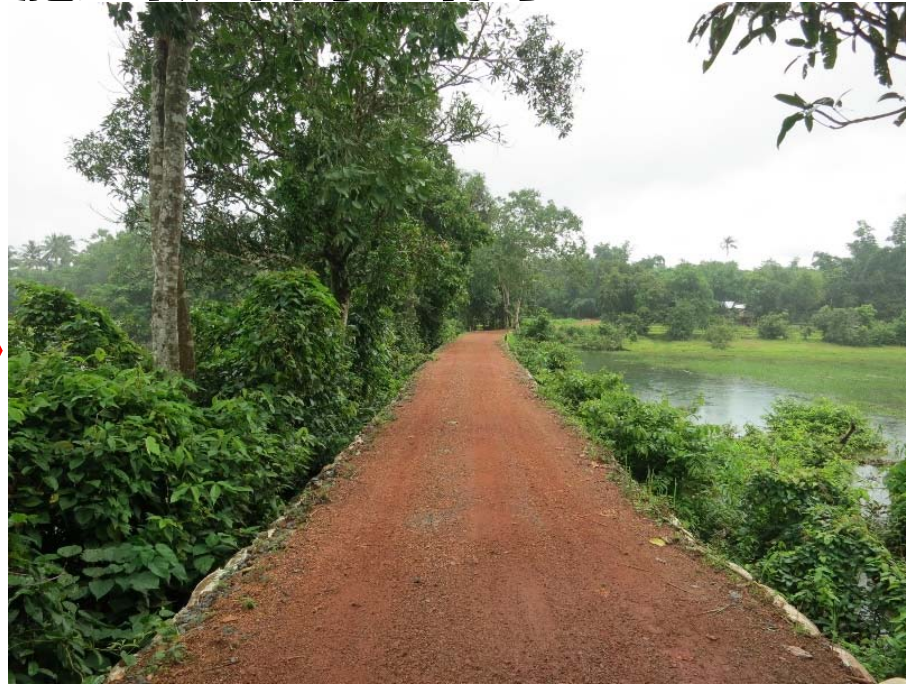
## 施工後 雨季の様子

1. ボート転覆事故が減少した。
2. 病人を病院へ安全に、早急に搬送できるようになった。
3. 作物を腐らせる事なく市場へ出荷できるようになった。
4. 村民が道路補修技術を習得し持続的に道路補修を行えるようになった

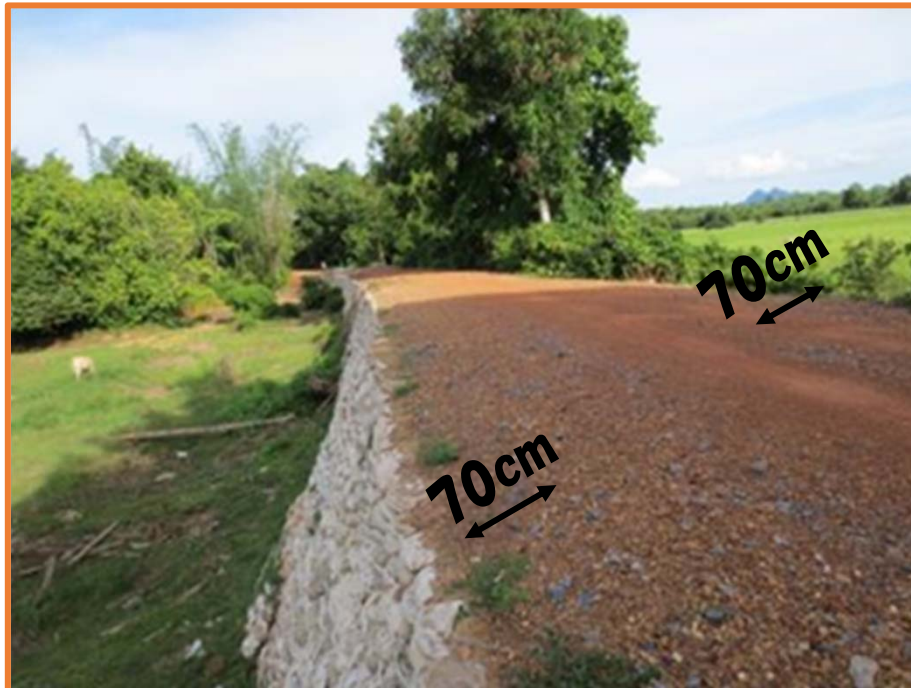
その後、  
本団体より得た技術を利用  
し、道路幅を70cm拡張
